NA ZDRAVÝCH ZÁKLADĚCH

Úsedlost shlíží z mírného kopce na jednu z vesnic v Českém středohoří. Hlavním problémem při její rekonstrukci byla vlhkost, vztlínající do staveb „zakousnutých“ ve svahu nad pstruhovým potokem.

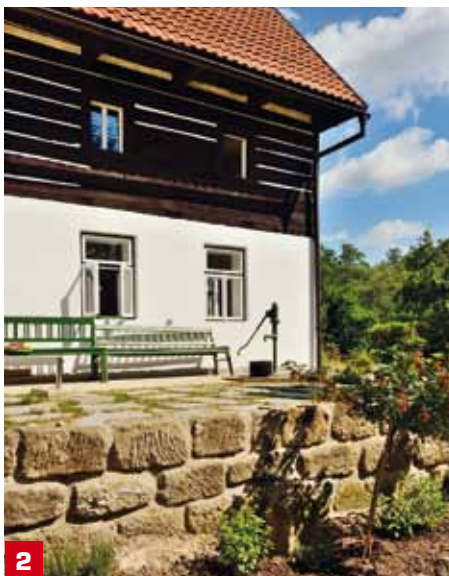
2 Špýchar, zděný z opuky, má dnes střechu ze světle šedého Beronitu

Ve špýcharu jsou stropy částečně klenuté z plných cihel do traverz, částečně s viditelnými trámy. Jsou kupodivu v relativně dobrém stavu. Jako krytina byly použity stříbrošedé Beronitové šablony. Mají velkou výhodu, že jsou tenké, tedy lehké, takže zatěžují krov minimálně (5 kg/1 m²). Krokve v krovech staveb v pohraničí bývaly někdy umístěny dále od sebe, navíc se i střídaly trámy s kuláči. Krov tedy byly méně únosné. Kůlna byla ve velmi špatném stavu, kácela se. Působil na ni tlak svahu, zatížení sněhem a větrem. Proto jsme museli udělat opěrnou zeď zpevněnou rohy proti svahu. Zděná kamenná sloupky musely být zavětrovány zidkou, aby se nezřítily. Stěny jsou dřevěné, prkenné. Nosné sloupky jsme postavili znovu. Jejich jádro tvoří železobetonové těleso spojené se základem, které působí jako konzola. Sloupky jsou schopné po položení konstrukce krovu přenést vlastní i nahodilé zatížení. Starou azbestovou krytinu jsme rovněž nahradili Beronitovými šablonami.

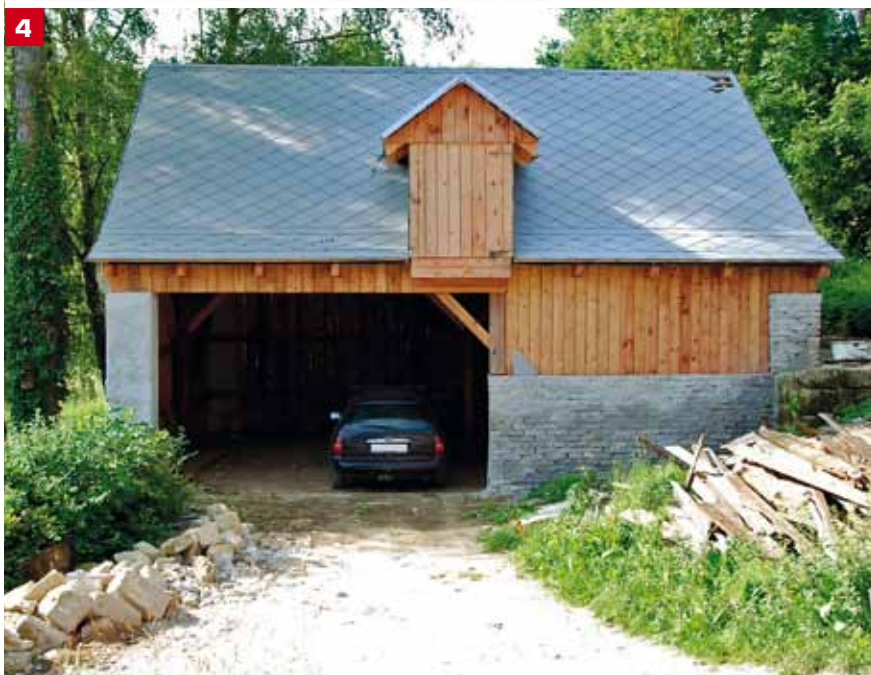
4 Třetí objekt půdorysného „U“ – pilířová rámová kůlna. Nosné sloupy byly postaveny znova, takže jsou schopny unést krov krytý Beronitovými šablonami

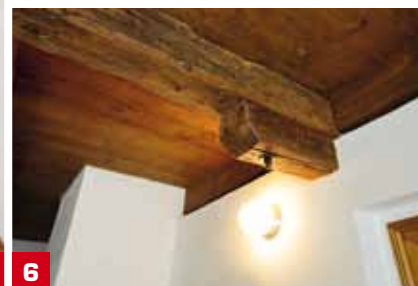
6 Nová smrková prkna byla zaklopena přes původní trámy a natřena olejem Kreidezeit. Smrk je horský, je hustší a pevnější než smrk z kraje

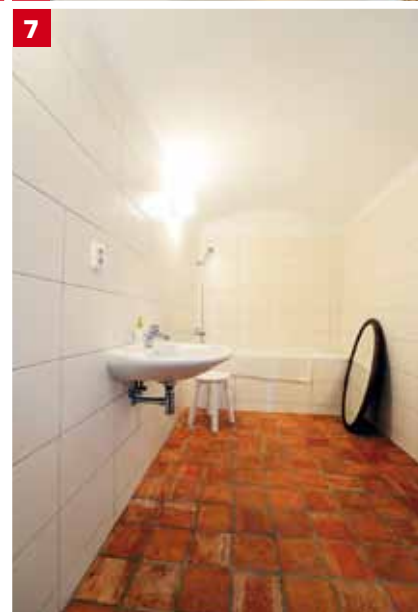
7 Běloučká koupelna vznikla v polovině místnosti, kde při přestavbě spadla křížová klenba

„Při instalaci Iglú bohužel spadla křížová kamenná klenba v bývalé külně, do níž se vstupovalo vlevo ze síně. Zedníci si netroufli znovu ji zaklenout, tak nezbylo než prostor rozdělit stěnou a vyzdít pomocí ramenátů klenby valené, jednodušší,“ ukazuje pán domu místnost, v níž je dnes koupelna. Pro vodu už se našťestí nechodí k pumpě, v obci je zaveden vodovod.

Zedníci ji nedovedli z kamene nově zaklenout, a tak bylo nutné prostor rozpůlit a na speciální ramenát, podpurné bednění, vyzdít dvě valesné klenby o rozpětí dvou metrů. Příčky jsme pro jistotu vyzdili tlustší, ne 10, ale 15 centimetrů. Zvolili jsme liaporové cihly. Jde o betonové tvárnice, jen místo kameniva se používá Keramzit, extrudovaný vypálený jíl. Jsou lehčí než plné cihly a naopak pevnější. Jejich únosnost (síla působící na zdvo) je 13 kilonewtonů, zatímco normální cihly mají méně než 10 kN.

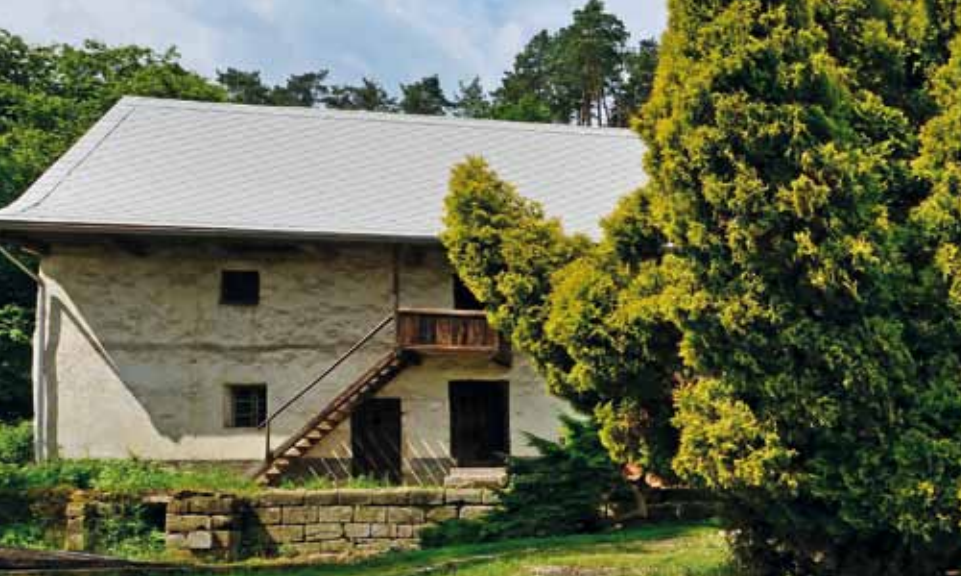
↑ **Současný pohled na stavbu s novou střechou z Beronitu ve stříbrošedé barvě. Je lehký, takže nezatěžuje krov, dimenzovaný na došky nebo šindel**

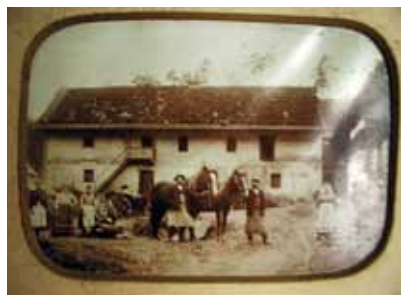
← **Fotografie z 19. století, z doby, kdy se ještě ve špejcharu bydlelo. Na stavení byly tenkrát slaměné došky**

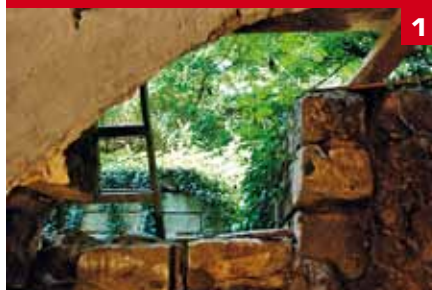
- 1** Celý suterén zapuštěný do svahu byl vlhký. Aby bylo možné prohloubit základy, musely se vykopávat zhruba po metru díry pod zdi ze štuků.
- 2** Nový základ z plných betonových cihel se postupně podstrkával pod celou zeď. Jednotlivé úseky se spojovaly cementovou omítkou a zase dozdívaly.

Druhým krokem bylo odvlhčení stavby postavením Iglú, což je dutina, která vznikne zabetonováním plastových tvarovek pod podlahou. Bylo nutné prohloubit základy. Podkopání stěn se musí s ohledem na stabilitu vybourávat postupně, metr vykopat, metr nechat, říká se tomu šachovnicové podchycení základů. Na práci měl průběžně dohlížet stavbyvedoucí. Jenže si vzal pár dnů dovolenou – a zedníci postup bourání nedodrželi. V nosných obvodových zdech se jejich pochybení podařilo zachránit, ale při podezdívání nosné příčky, dělicí síň a bývalou kůlnu, se zřítila křížová klenba. Byla z opuky, o rozpětí čtyři a půl metru.

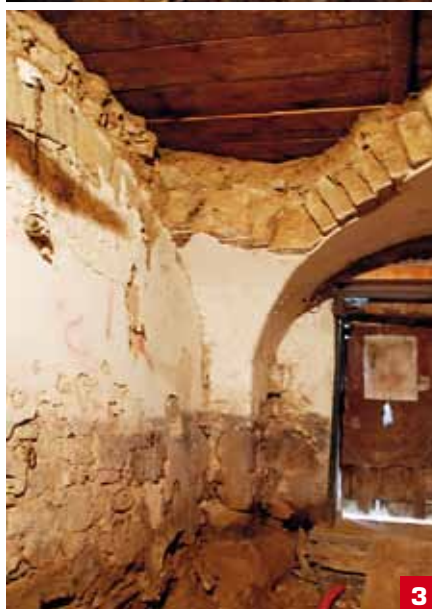
- 3** Při podkopání vnitřní nosné zdi nebyl dodržen šachovnicový postup a klenba z opuky spadla.
- 4** Iglú, naskladané v řadách a propojené zámky, se zahrnují prostým betonem.

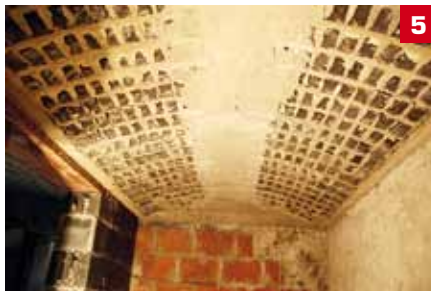
- 5** Památkáři trvali na klenbě. Museli jsme v polovině bývalé kůlny vyzdít příčku a oba prostory zaklenout plnými liaporovými cihlami.
- 6** Zdilo se shora na dřevěný ramenát. Liaporové cihly jsou lehké, ale únosnější než ty plné pálené. Svrchu pak přišel násyp z keramzitu a dřevěná prkenná podlaha na polštářích.

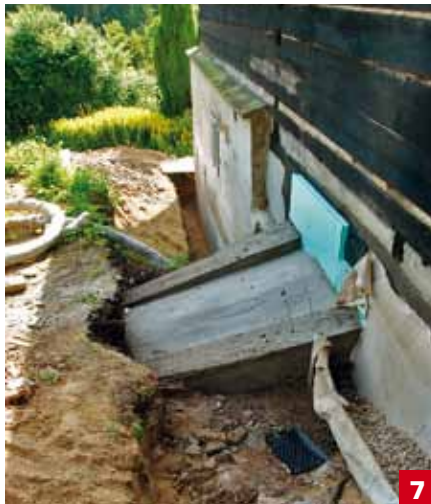
- 7** Odkrytý tunel do sklípku, který je ve svahu vedle domu. Bránil odtoku dešťové vody, proto jsme pod ním udělali drenáž .
- 8** Po vnějším obvodu domu je drenáž s přepadem po spádu. Za zadní stěnou vyústují rourky odvětrávající přízemí.

Přestože je usedlost na kopci, bývalo tady vždycky vlhko. Podloží je písčité a potok tady zřejmě meandroval. Navíc je ve stráni vedle obytného domu sklep, který bránil odtoku dešťové vody jako přehrada. Vchází se do něj ze síně tunýlkem. Prvním krokem bylo umožnit vodě, aby mohla odsud odtékat. Po obvodu stavby byly vykopány příkopy, zasypané kačírky s drenáží na dně, jimiž se odvádí dešťová voda od základů. Drenáž probíhá pod tunelem a pokračuje dále dolů až do potoka.
